Glaser-Sachverständigensymposium 2023

Drucksprünge + Thermischer Doppel-Y-Bruch

Ekkehard Wagner

Manfred Beham

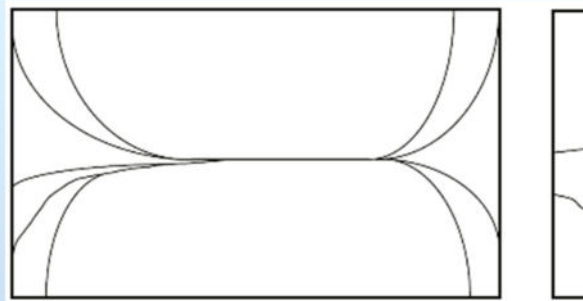
Rissbeginn in der Mitte, ungefähr im Winkel von 45° zu den Ecken auslaufend

Parallel zur längeren Kante verlaufend

Bei Unterdruck im SZR, Ausmuschelung außenseitig

Bei Überdruck im SZR, Ausmuschelung im SZR

B-034	Flächendruckbruch II Mechanische Flächenlast – lang anhaltend – dynamisch / statisch
Glasart	Floatglas, gezogenes Glas, VSG, VG, GH, Ornamentglas; sehr häufig bei Isolierglas.
Beispiele	Zu hohe Belastung durch Temperatur, Luftdruck und/oder Höhenunterschiede zwischen Produktions- und Einbaort bei Isolierglas; unterdimensionierte vierseitig gelagerte Aquarienscheibe; Gebirgstransport von Isolierglas ohne Druckausgleich.
Beginn	Nahezu immer in Scheibensmitte, insbesondere bei beidseitigen Gabelungen, Durchlauf in Scheibensmitte oft rechtwinklig zur Oberfläche; kein Bruchzentrum erkennbar; Durchlaufwinkel nicht rechtwinklig; sehr selten Ausmuschelungen an Glaskante.
Verlauf	In die Ecke laufend, S- oder bogenförmig; parallel zur längeren Kante mit mehrfachen Gabelungen; geradliniger, gebogener, nicht eckiger Bruchverlauf.
Auslauf	Von Scheibensmitte immer zur Ecke oder nahe der Ecke der Scheibe.

Weitere Merkmale	Flächenausmuschelungen vorhanden; bei konkaven Scheiben (Unterdruck im SZR) außenseitige Ausmuschelungen, bei konvexen Scheiben (Überdruck im SZR) auf SZR-Seite, daran kann erkannt werden, ob Bruch durch Über- oder Unterdruck im SZR verursacht wurde; mit zunehmender Last steigt Anzahl der Sprünge; bei Einfachglas Ausmuschelungen auf lastangreifender Seite.

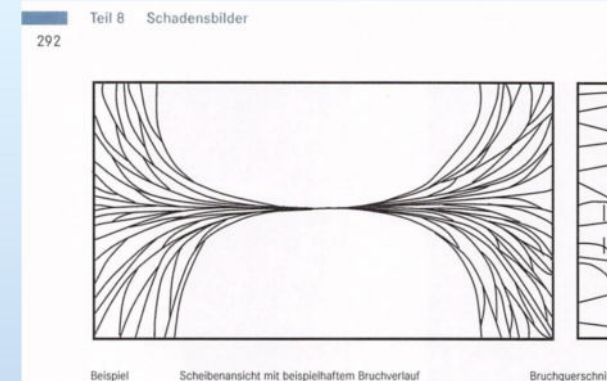
Rissbeginn in der Mitte, ungefähr im Winkel von 45° zu den Ecken auslaufend

Parallel zur längeren Kante verlaufend

Bei Unterdruck im SZR, Ausmuschelung außenseitig

Bei Überdruck im SZR, Ausmuschelung im SZR

B-035	Flächendruckbruch III Mechanische Flächenlast – länger anhaltend dynamisch/statisch – hohe Intensität
Glasart	Floatglas, gezogenes Glas, VSG, VG, GH, Ornamentglas; sehr häufig bei Isolierglas.
Beispiele	Zu hohe Belastung durch Temperatur, Luftdruck und Höhenunterschiede zwischen Produktions- und Einbaort bei Isolierglas; Seltener Dachsneelawine mittig bei Scheiben im Überkopfbereich; zu kaltes Gas bei Isolierglas-Gasfüllung.
Beginn	Mittig, Auslaufwinkel alle Richtungen, nicht rechtwinklig; kein Bruchzentrum erkennbar; Durchlaufwinkel meist rechtwinklig zur Oberfläche; keine Ausmuschelungen an Glaskante.
Verlauf	Immer in die Ecken auslaufend, bogenförmig mit einer Vielzahl an Gabelungen; Bruch in Scheibensmitte parallel zur längeren Kante bei großem Seitenverhältnis; geradliniger, runder, nicht eckiger Bruchverlauf.
Auslauf	Von Scheibensmitte immer zur Ecke oder nahe der Ecke der Scheibe.

Weitere Merkmale	Flächenausmuschelungen vorhanden; bei konkaven Scheiben (Unterdruck im SZR) außenseitige Ausmuschelungen, bei konvexen Scheiben (Überdruck im SZR) auf SZR-Seite, daran kann erkannt werden, ob Bruch durch Über- oder Unterdruck im SZR verursacht wurde; mit zunehmender Last steigt Anzahl der Sprünge; bei Einfachglas Ausmuschelungen auf lastangreifender Seite.

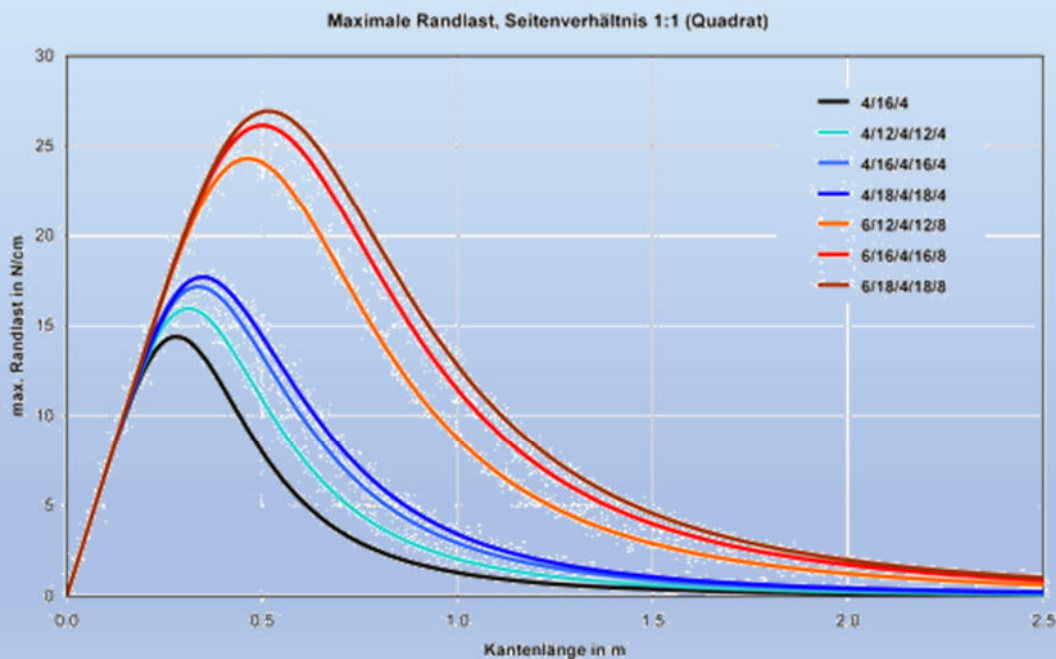
Randlast bei Zweifach- und Dreifach-MIG verschiedenen Aufbaus, größenabhängig

Konsequenz:

Dickeres Glas

oder

Vorgespanntes
Glas
ESG / TVG

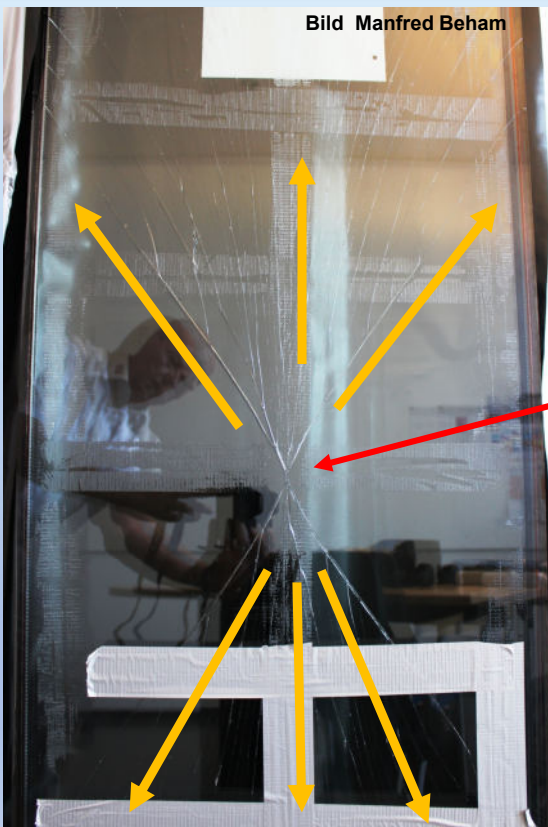
Zweischeiben-MIG 8 mm Float -16 mm SZR Argon – 4 mm Float LowE

Einbauhöhe über NN 360 m - keine außergewöhnliche Belastung

Produktionsjahr 1997 - Glasbruch 2022

Glasabmessung - 547 mm x 1755 mm

Plötzlicher Glasbruch nach 27 Jahren ohne irgendwelche äußeren Einwirkungen

Eindeutig:
Typischer starker Flächendruckbruch

Glasbruch der dünneren,
inneren 4 mm Glasscheibe

Bruchbeginn in Scheibenmitte,
denn Brüche teilen sich in ihre
Ausbreitungsrichtung

Bruchverlauf vom
Bruchursprung zu den
Scheibenecken zulaufend

Hohe Bruchlast erzeugt eine
Vielzahl an Bruchoberflächen
Jede Bruchoberfläche benötigt
Energie zur Entstehung

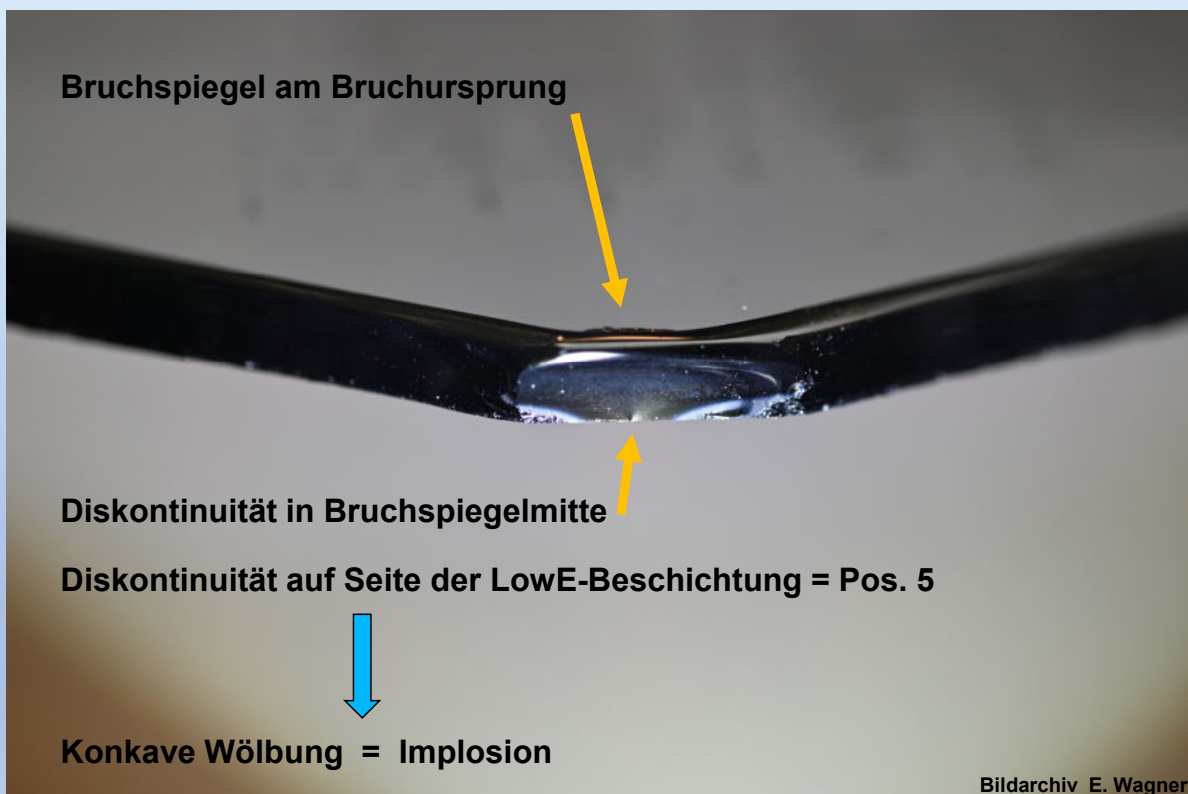
Bruchspiegel am Bruchursprung

Diskontinuität in Bruchspiegelmitte

Diskontinuität auf Seite der LowE-Beschichtung = Pos. 5

Konkave Wölbung = Implosion

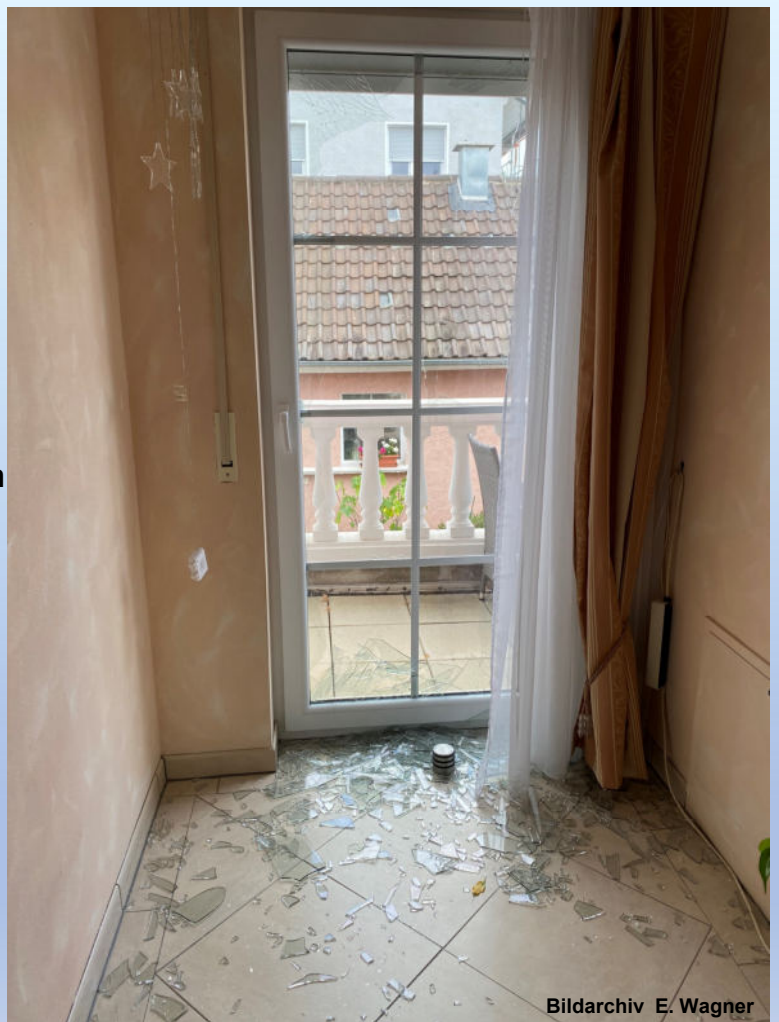
Zweischeiben-MIG mit Ziersprosse
4 mm Float – 16 mm Argon – 4 mm LowE
Sprossenkreuze im SZR

36 Isolierglaseinheiten eingebaut 2003
06/2023 bisher 9 Einheiten implodiert,
wobei die Glasscherben durch die
Sprossen in den Raum katapultiert werden

Einbauchung zwischen den Sprossen bis
zu 4 mm auf 200 – 300 mm Abstand

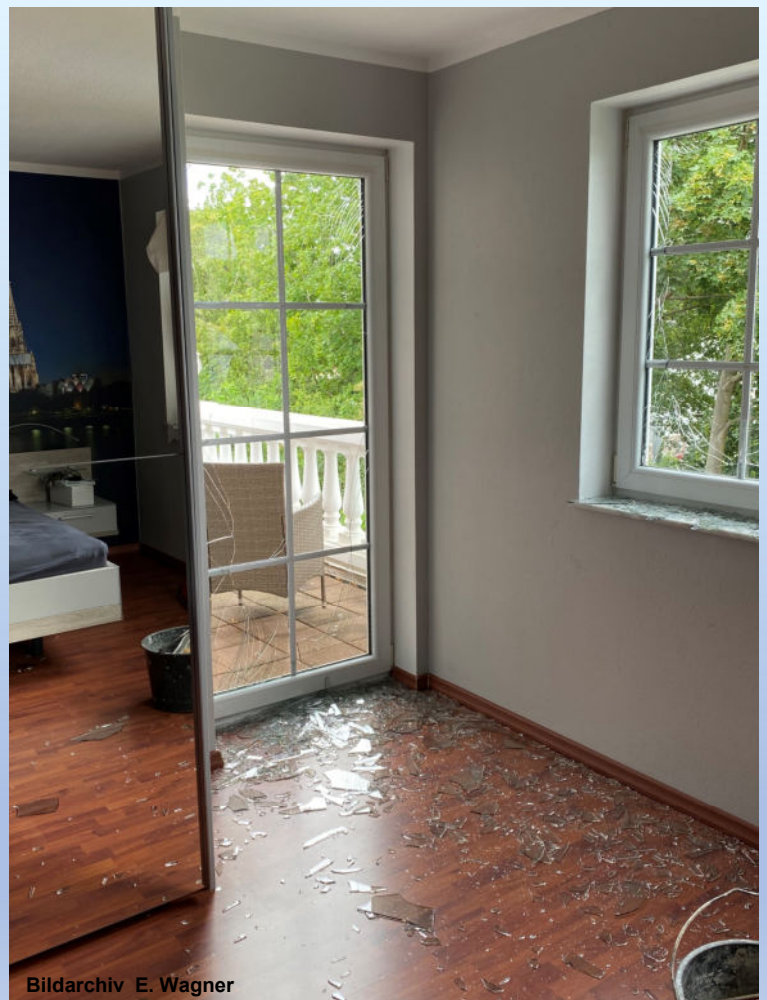
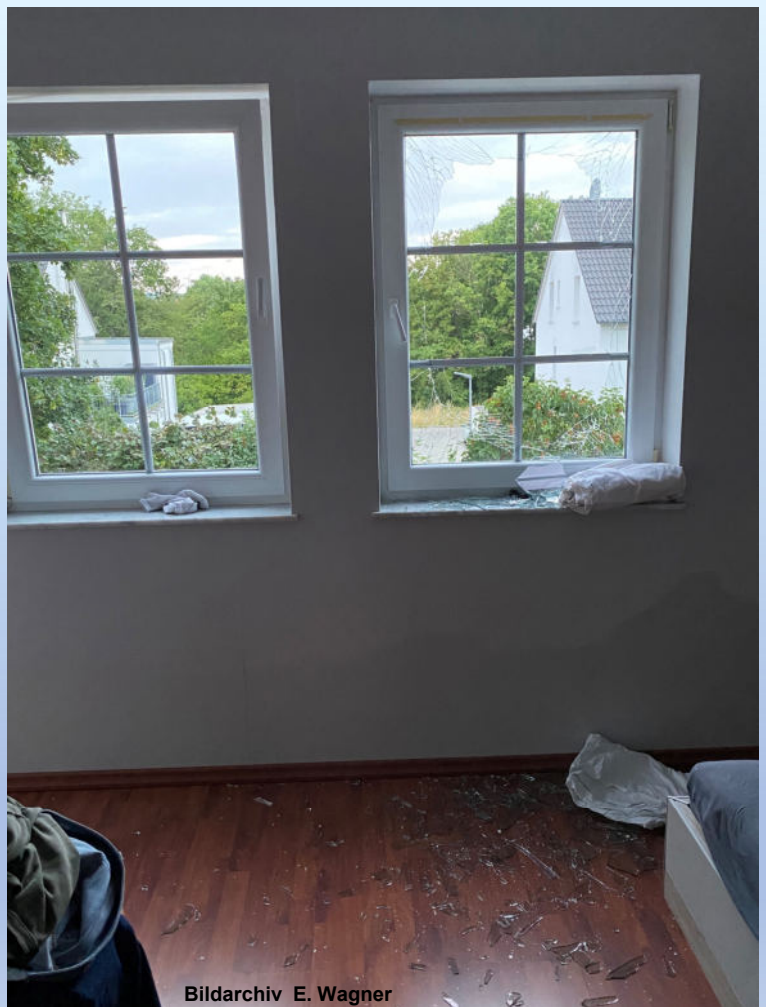
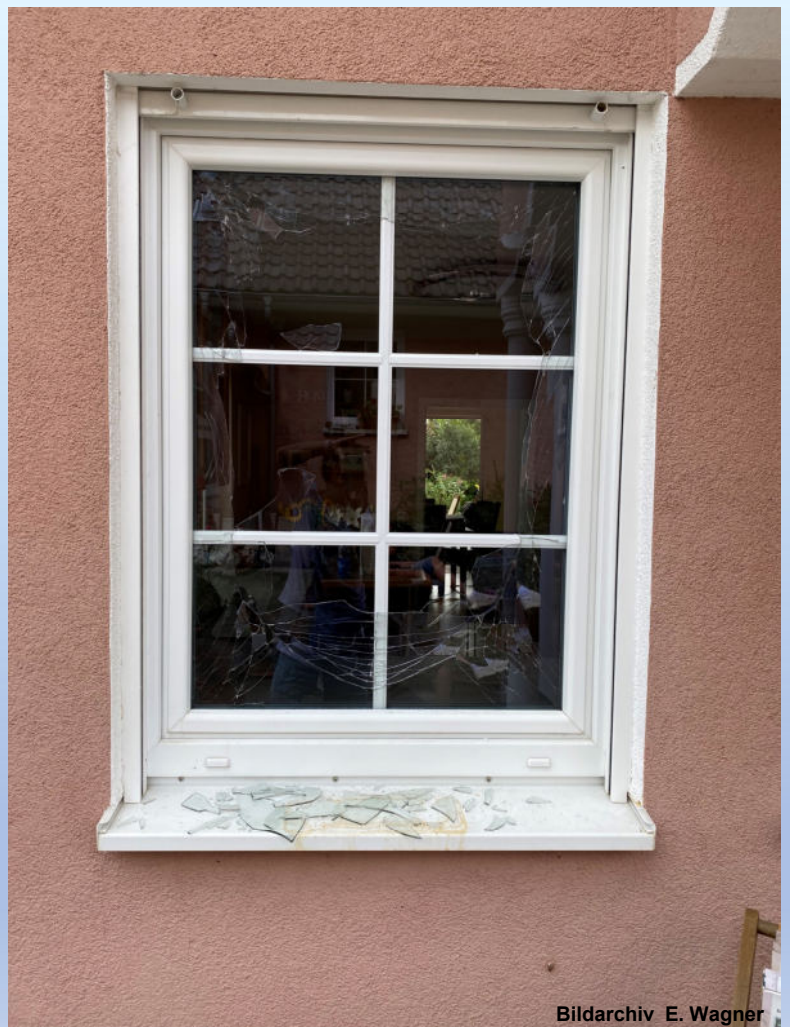
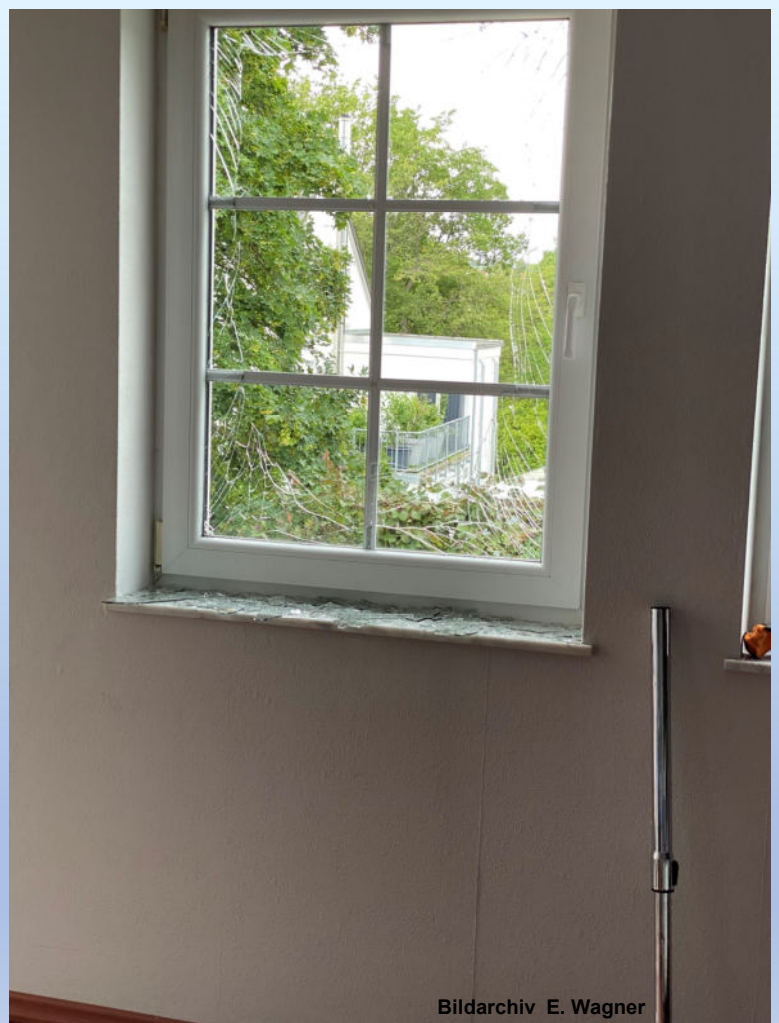
36 Isolierglaseinheiten
eingebaut 2003

06/2023 bisher 9 Einheiten
implodiert

Bisher 3 weitere Objekte mit
ähnlichen Glasbrüchen bekannt

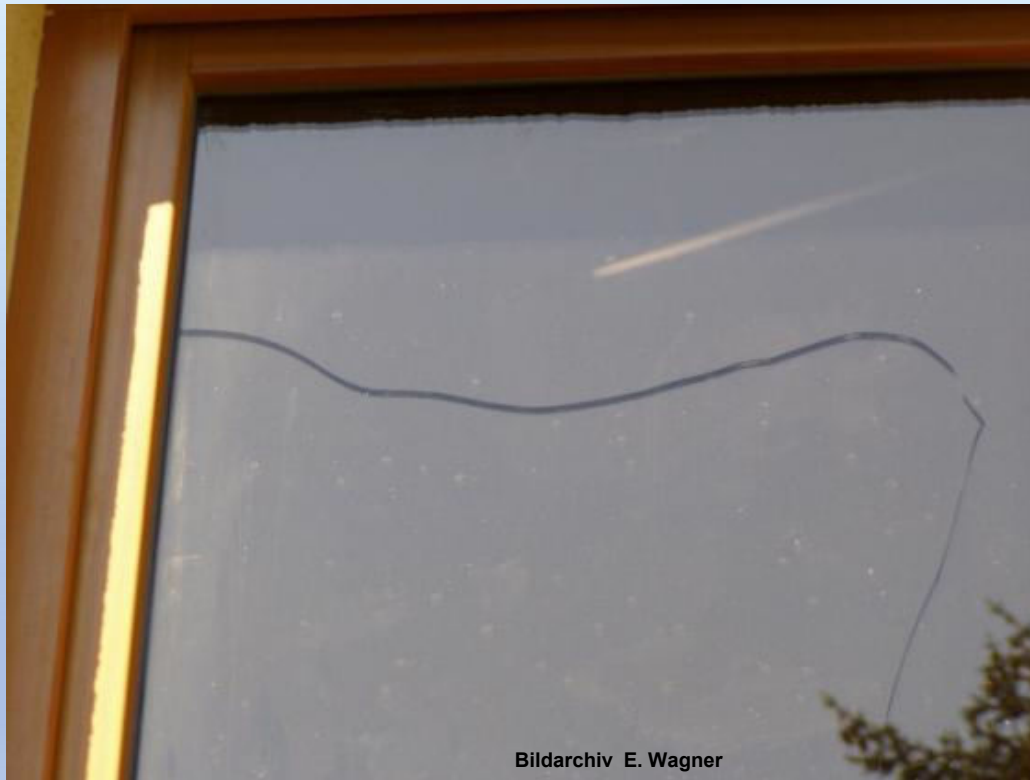
B-001 Thermischer Normalsprung

Antelio bronze,
nicht vorgespannt,
Südseite,
hohe Absorption,
Glasbruch entlang
Kalt-/Warmzone
Primär- und
Sekundärbruch

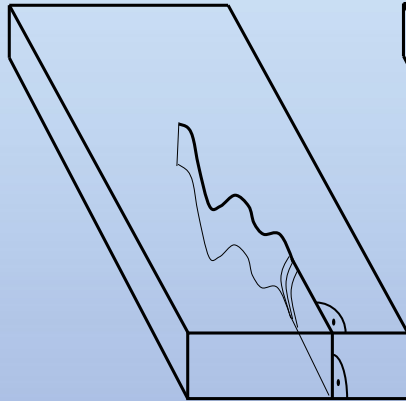
Geringe Bruchspannung
< 10 N/mm²

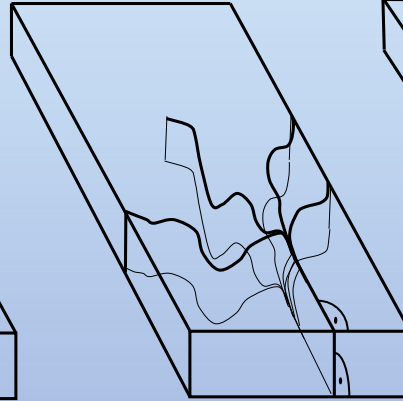
Hohe Bruchspannung
> 20 N/mm²

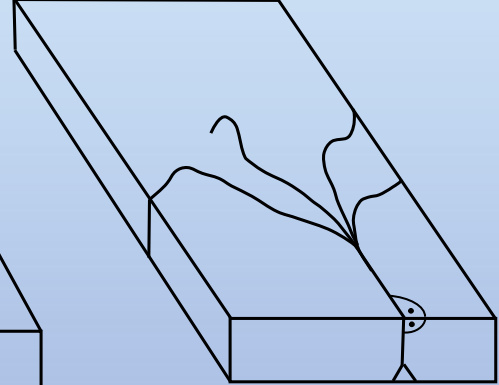
Hohe Bruchspannung
> 20 N/mm²

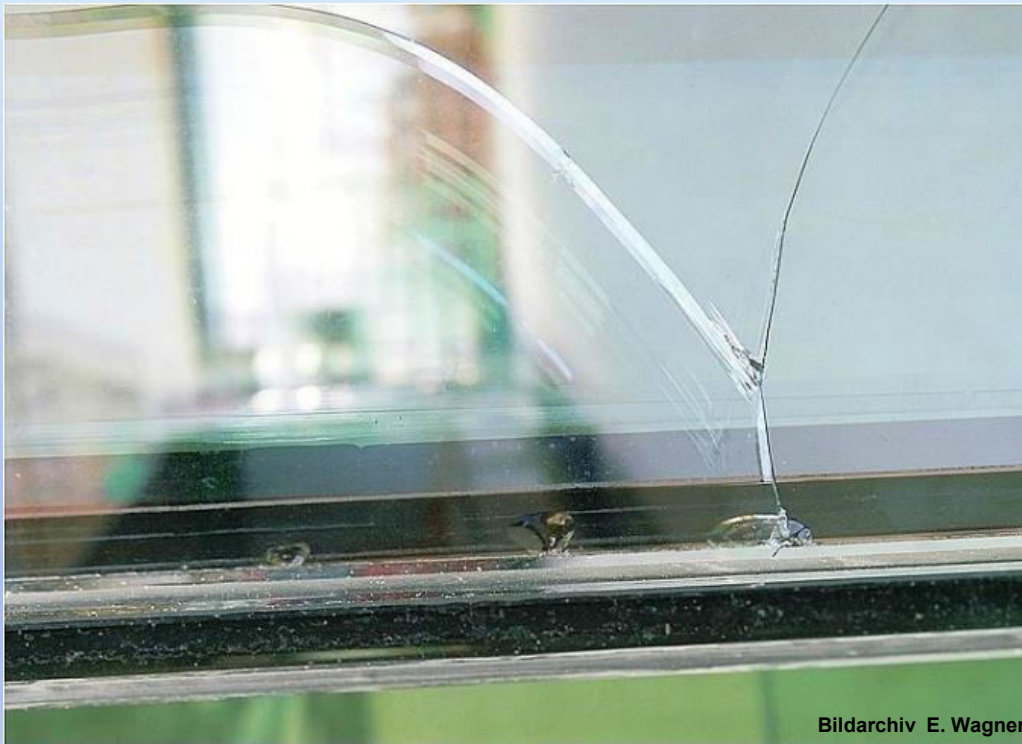
Im Gegensatz zum Doppel-Y-Sprung kann ein von einer Kantenbeschädigung ausgehender thermischer Sprung (Bild) keine sehr starke Aufspaltung zeigen, da er bei deutlich niedriger Spannung ausgelöst wird.
