Glaser-Sachverständigensymposium 2023

Drucksprünge + Thermischer Doppel-Y-Bruch

Ekkehard Wagner

Manfred Beham

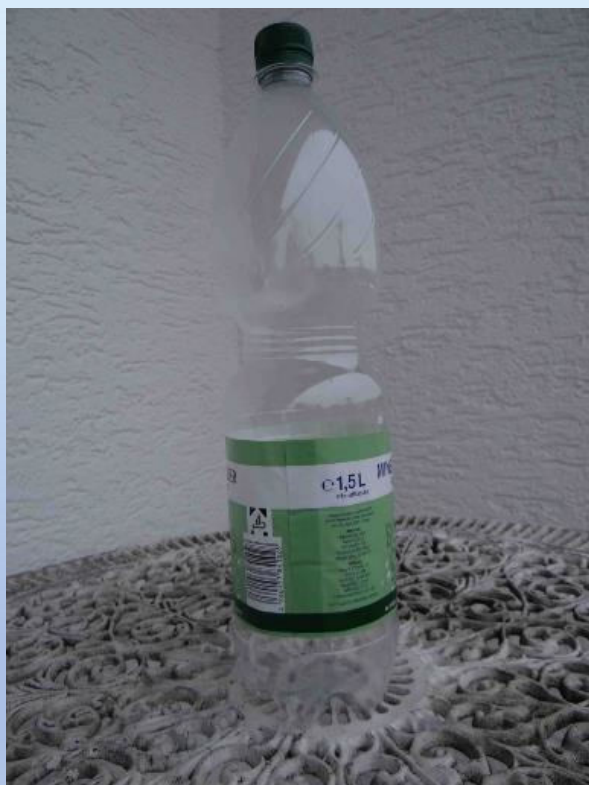
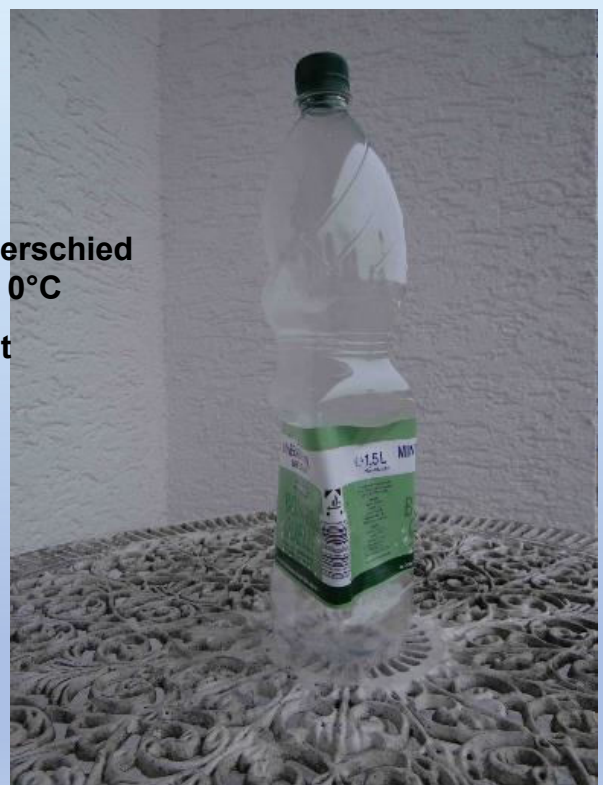
Flächendruckbruch

Volumenunterschied
von 20°C zu 0°C
bei 1,5 Inhalt

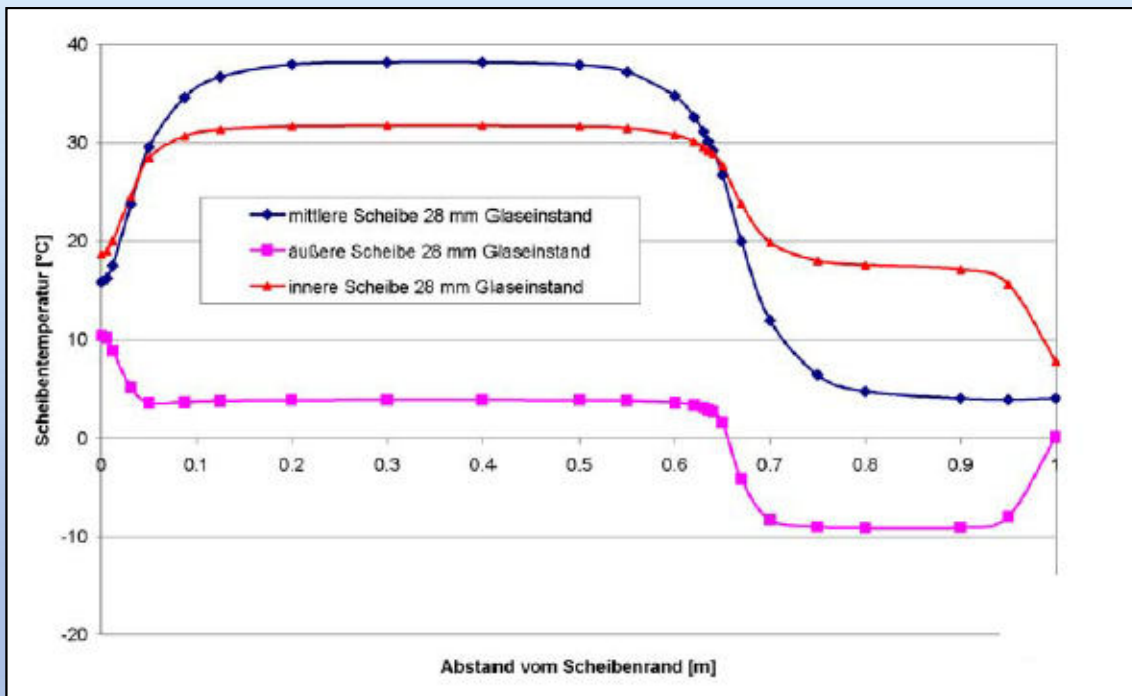
Flächendruckbruch Großer SZR

Scheibentemperatur bei Dreifach-MIG 4-18-4-18-4

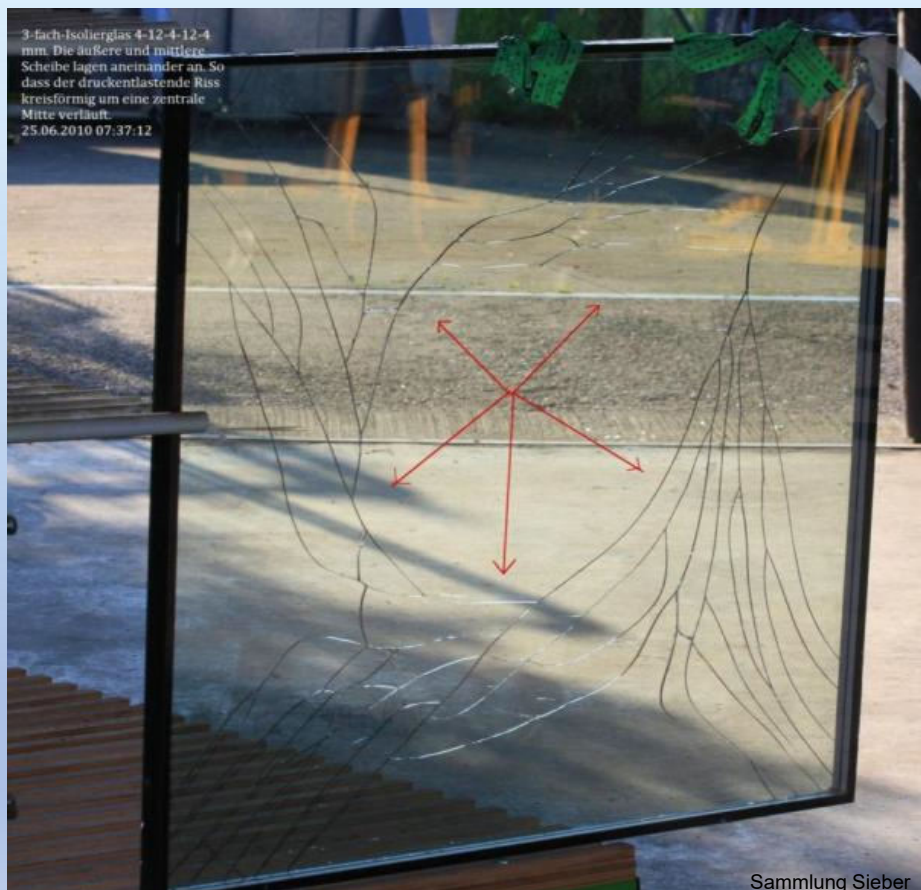
Flächendruckbruch bei 3-fach-MIG

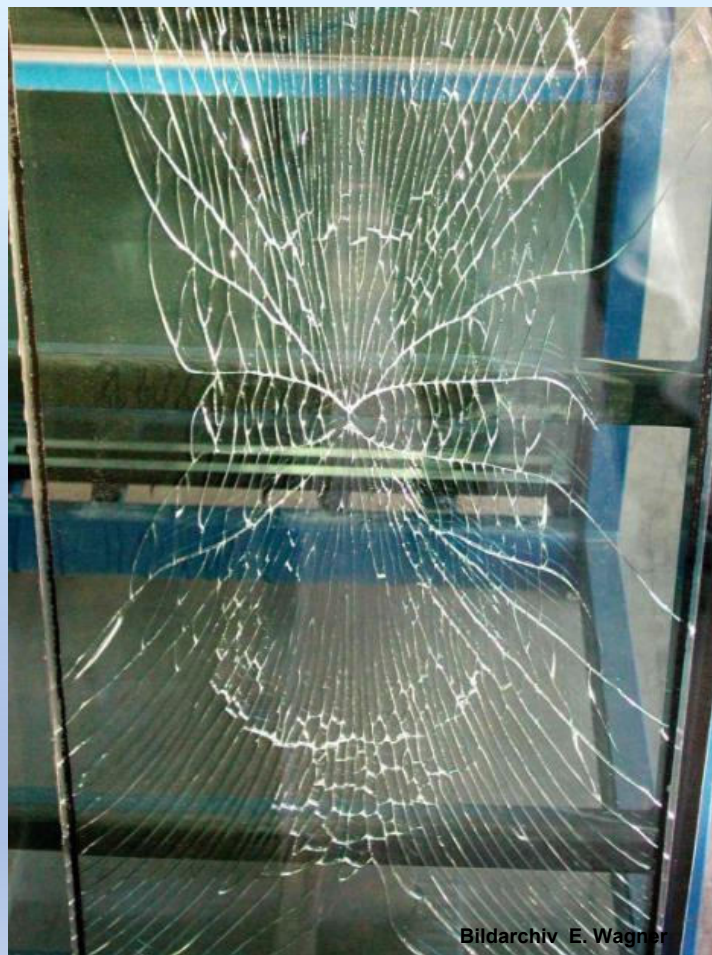
B-036 + 037 Flächendruckbruch Berstbruch

B-037 Flächendruckbruch V (Berstbruch) VSG

B-036 Flächendruckbruch IV (Berstbruch) Float

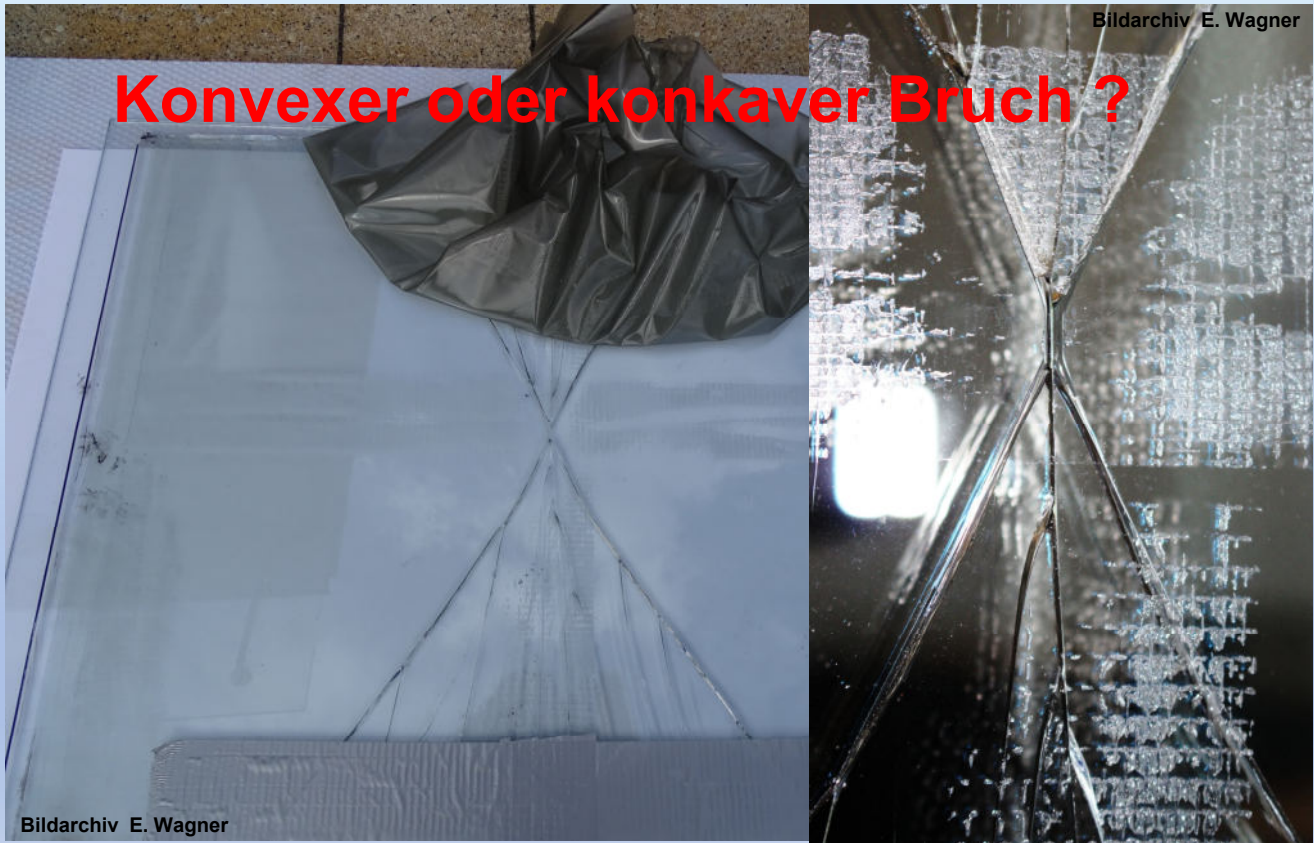
Zweischeiben-MIG 8 mm Float -16 mm SZR Argon – 4 mm Float LowE

Produktionsjahr 1997 - Glasbruch 2022

Glasabmessung - 547 mm x 1755 mm

Plötzlicher Glasbruch nach 27 Jahren ohne irgendwelche äußeren Einwirkungen

Eindeutig:
Typischer starker Flächendruckbruch

Glasbruch der dünneren,
inneren 4 mm Glasscheibe

Bruchbeginn in Scheibenmitte,
denn Brüche teilen sich in ihre
Ausbreitungsrichtung

Bruchverlauf vom
Bruchursprung zu den
Scheibenecken zulaufend

Hohe Bruchlast erzeugt eine
Vielzahl an Bruchoberflächen
Jede Bruchoberfläche benötigt
Energie zur Entstehung

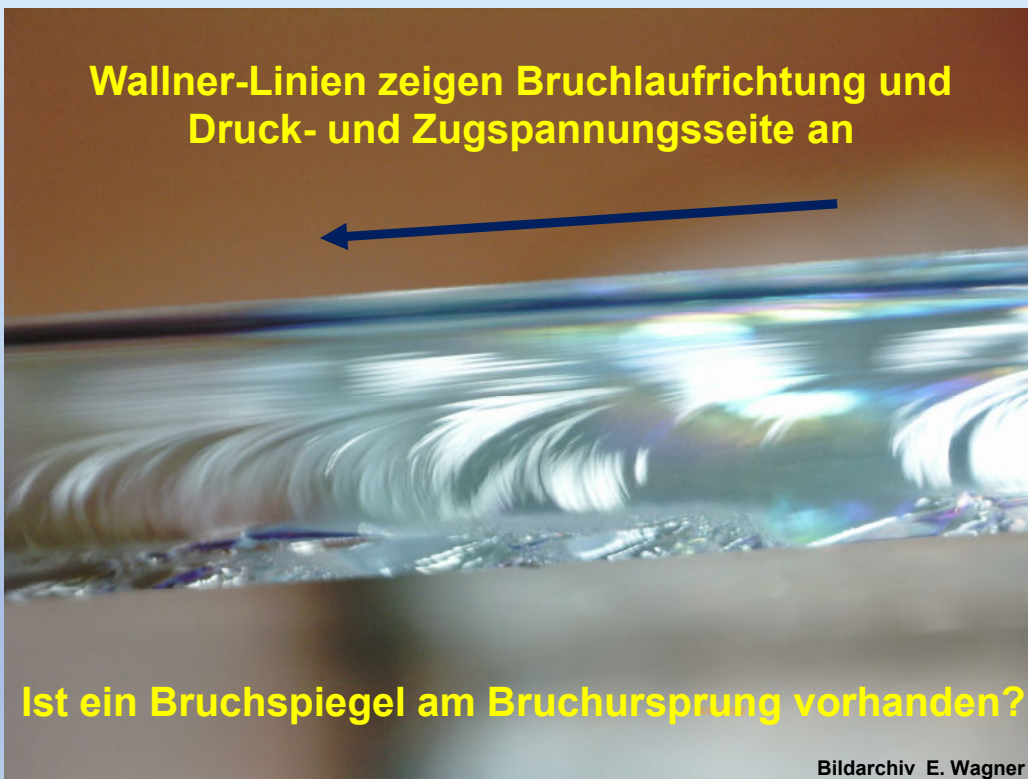
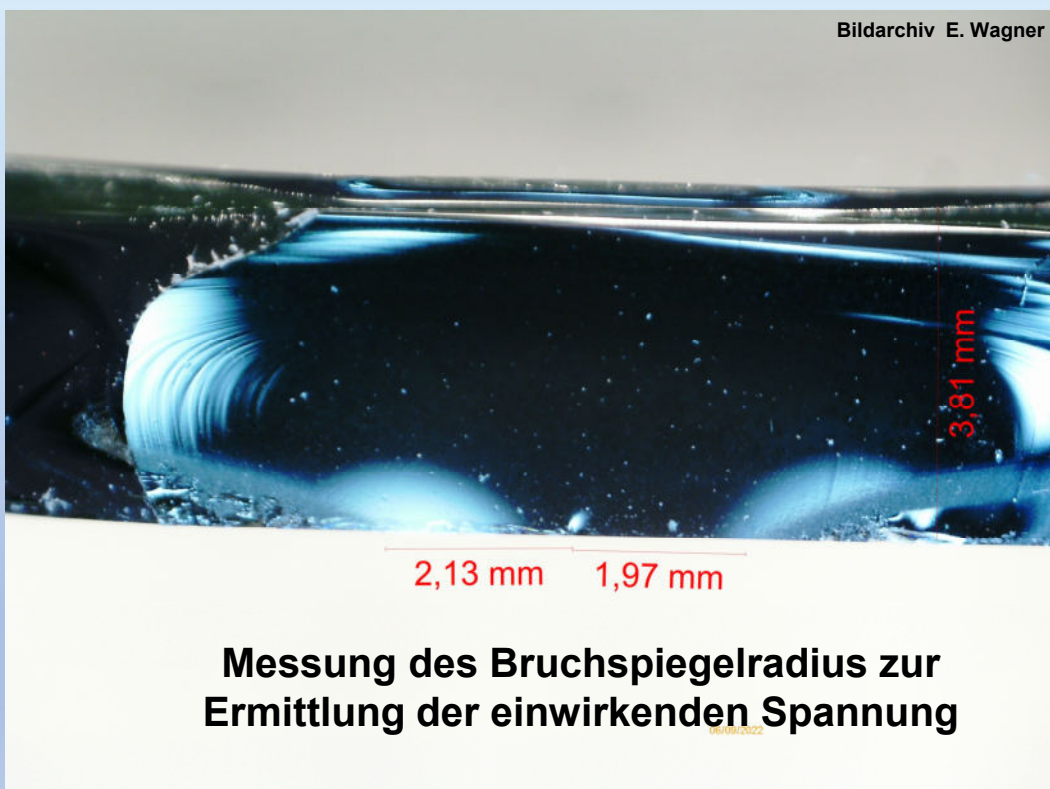
Flächendruckbruch

Berechnung der einwirkenden Bruchspannung nach Orr'scher Gleichung

Bruchspiegelradius im Mittel 2,05 mm

Bruchspiegelkonstante (1,8 – 2,3) von 2,0 angenommen

Berechnete Bruchspannung = ca. 44 N/cm² (+-20% Schwankung)

Relativ niedrige Bruchspannung deutet auf lang anhaltende Belastung hin

Glas hält kurzzeitig relativ hohe Belastung aus, jedoch niedrige aber lang anhaltende Belastung führt unweigerlich zu Glasbruch

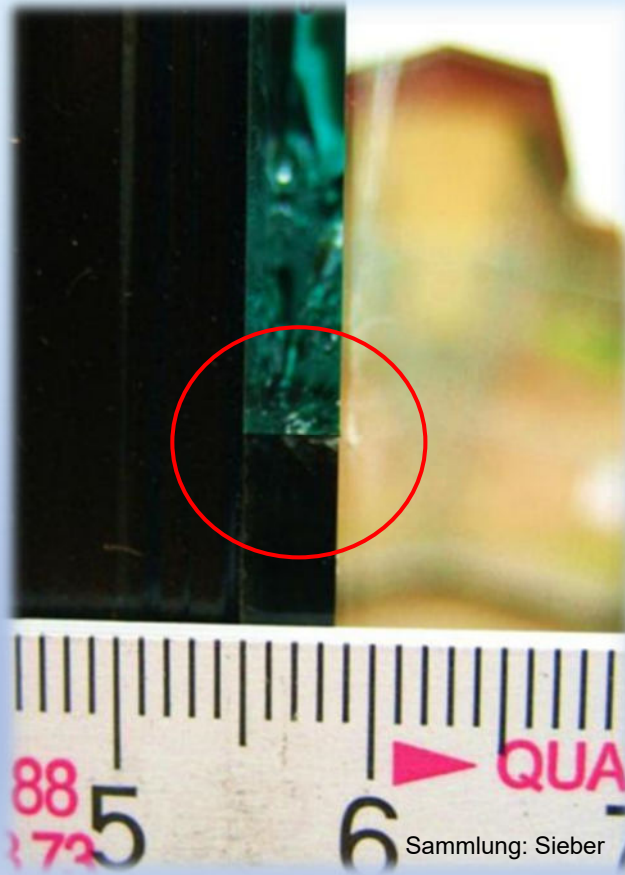
Thermisch verursachter Bruch

**Immer mit
rechtwinkligem
Durchlauf**

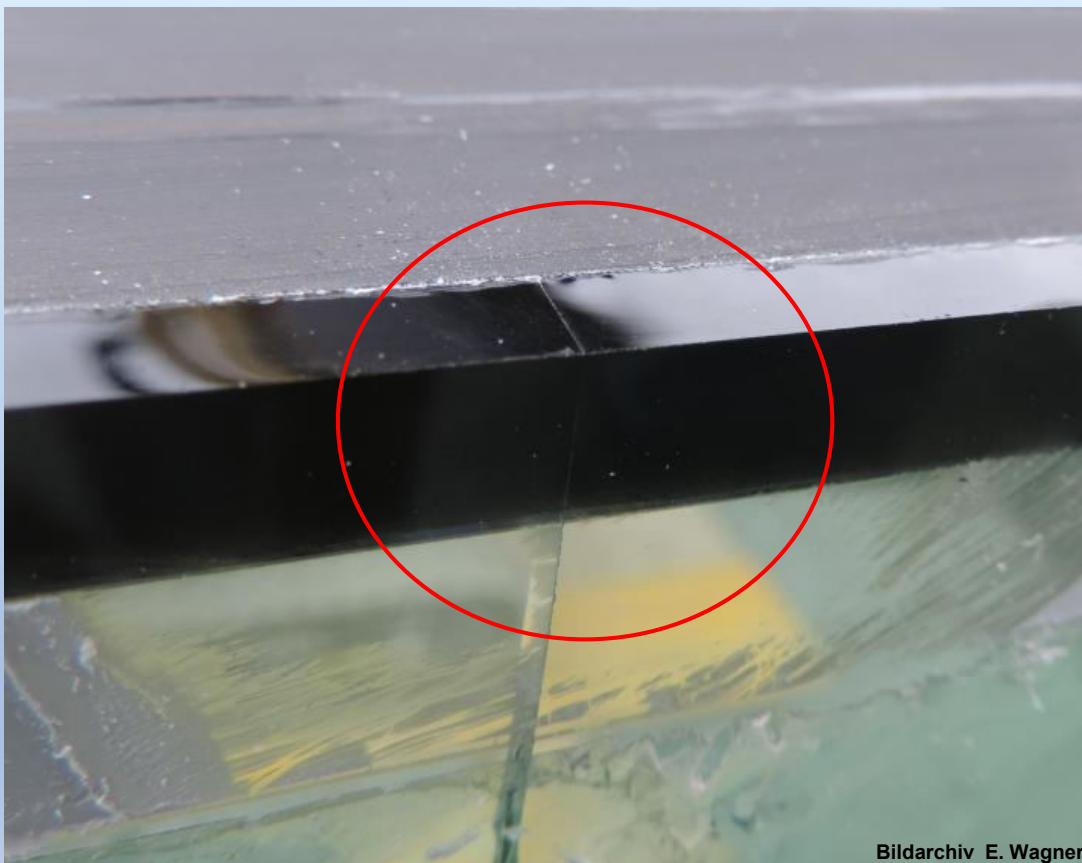
Thermisch verursachter Bruch

**Immer mit
rechtwinkligem
Durchlauf und
rechtwinkliger
Einlauf**

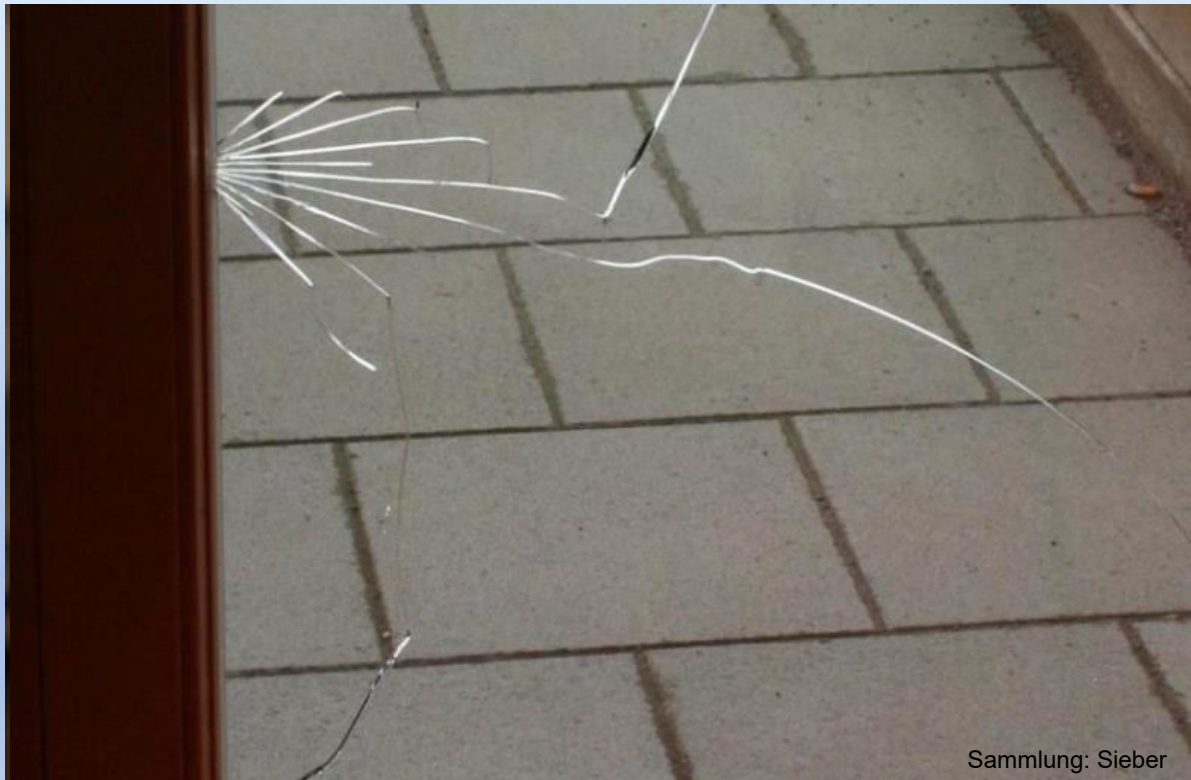
B-002 Thermischer Palmbruch/Fächerbruch

B-002 Thermischer Palmbruch / Fächerbruch Thermische Punkt- oder Streckenlast – starke Intensität

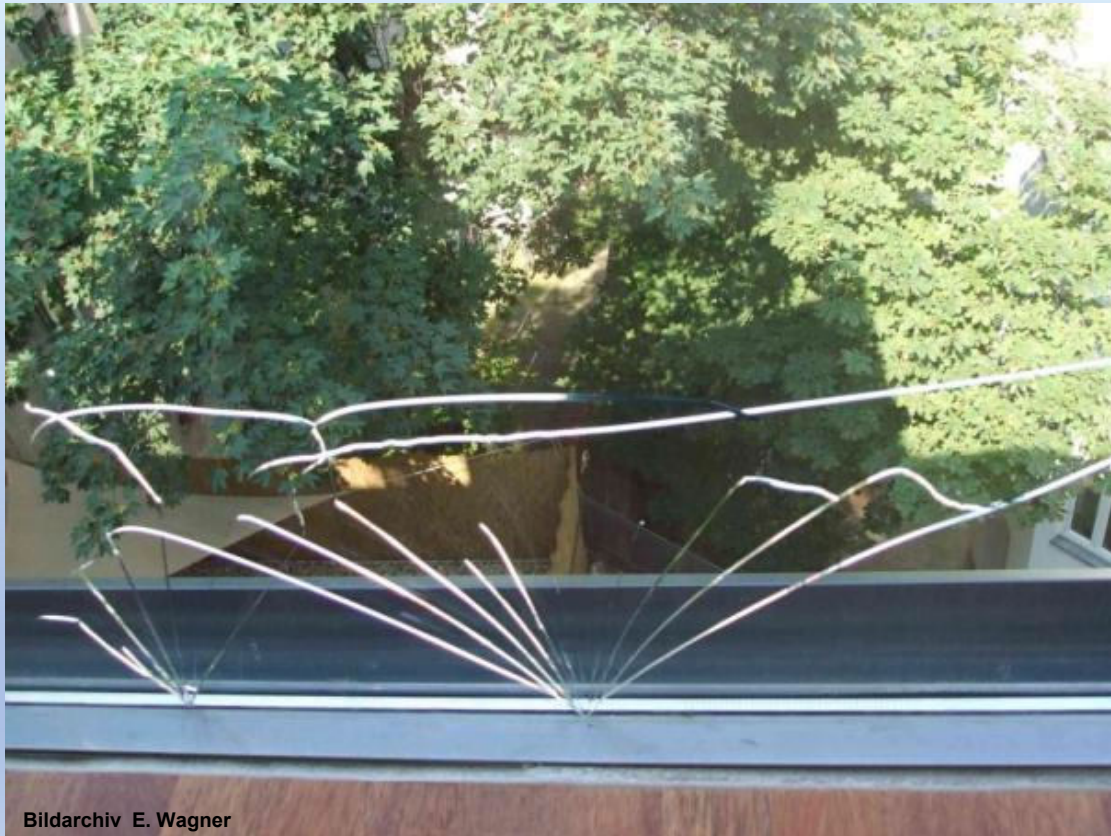
B-005	Thermischer Randbruch
Glasart	Thermische Streckenlast – mittlere bis starke Intensität Floatglas, Ornamentglas, gezogenes Glas, VSG, VG, GH, insbesondere LowE-beschichtetes Glas; bei Drahtglas Abweichungen aufgrund des Drahtnetzes möglich.
Beispiele	Sehr tiefer Falzeinstand; innenseitig deutlich höhere Abdeckung als außenseitig; innenseitige Teilabdeckung der Scheibe bei Sonneneinstrahlung; beklebte Scheiben.
Beginn	Einlaufwinkel rechtwinklig; Durchlaufwinkel rechtwinklig; Kantenausmichelungen am Einlauf nicht vorhanden.
Verlauf	Geradliniger Einlauf; Richtungswechsel an der Kalt-/Warmzone meist mit Aufspaltung in mehrere Brüche, oft direkt über Glashalteleiste, weiterer Verlauf geradlinig oder mäandertförmig.
Auslauf	Geradlinig; Häkchen selten.
Weitere Merkmale	Ausmichelungen in der Fläche selten, im Bereich des ersten Richtungswechsels möglich; Wallner'sche Linien vorhanden, vor allem im Bereich des ersten Richtungswechsels.
